Aus den Zahnmedizinischen Kliniken der Universität Bern, Klinik für rekonstruktive Zahnmedizin und Gerodontologie

Einfluss des Einschleifens auf die Oberflächenrauheit von CAD/CAM-Lithiumdisilikatkeramik Kronen

Inaugural-Dissertation Zur Erlangung der Doktorwürde der Zahnmedizin der medizinischen Fakultät der Universität Bern

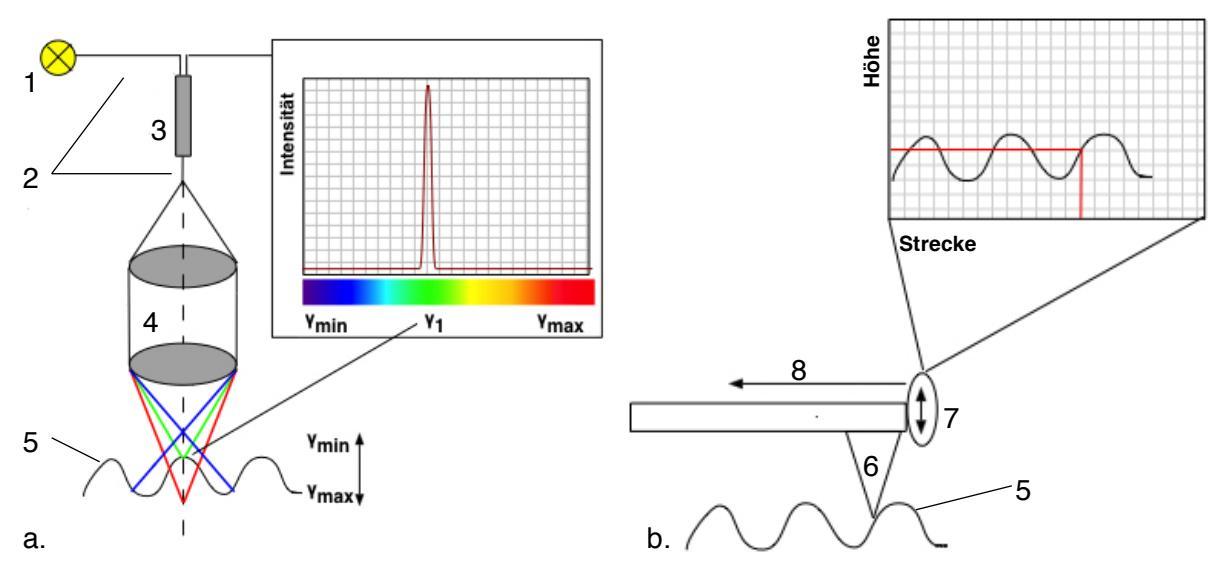
Abb. 1 a.-b.: a. Messprinzip mit Hilfe der chromatischen Aberration bei optischen Kontaktlosprofilometern: Halogenlampe (1), Lichtwellenleiter (2), Faserkoppler (3), Sensor (4), Oberfläche (5) [46]. b. Messprinzip bei mechanischen Kontaktprofilometern: Oberfläche (5), Stylus mit Träger (6), vertikale Auslenkung des Trägers (7), horizontale Bewegungsrichtung (8).

Optische Kontaktlosprofilometer bestehen aus einer Lichtquelle (Halogenlampe), welche Weisslicht (Wellenlänge γ=380nm – 780nm) abgibt, andererseits aus einem Spektrometer, welche das reflektierte Licht des zu untersuchenden Objekts analysiert. Um daraus die Beschaffenheit einer Oberfläche ableiten zu können, macht man sich das Prinzip der chromatischen Aberration zunutze. Dabei wird Licht unterschiedlicher Wellenlängen auf verschiedene Ebenen projiziert. Das Spektrometer misst, welche Wellenlänge mit welcher Intensität reflektiert wird. Erreicht die Lichtintensität auf dem Detektor ein Maximum, so wird ein Messwert generiert (Abb. 1 b.) [46]. Während sich die Plattform mit den Proben nach vorgegebenem Muster in der xy-Ebene verschiebt, werden laufend Messwerte erhoben. Daneben sind auch Profilometer mit Laser-Dioden als Lichtquellen erhältlich, welche mit dem Prinzip der Autofokussierung funktionieren.

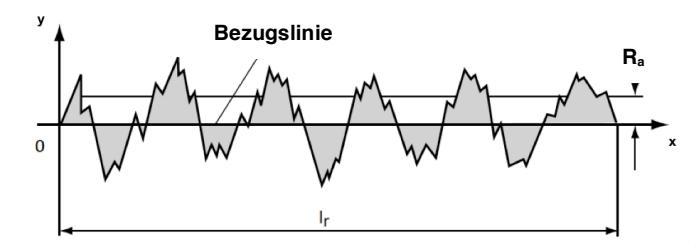
Abb. 2: Bildung der arithmetischen Mittenrauheit R_a durch Mittelung aller positiven und negativen Werte, die von der Bezugslinie abweichen [44].

R_a ist das arithmetische Mittel aller Abweichungen von der Bezugslinie (Mittelwert) nach unten und nach oben eines Profils (Abb. 2). R_a -Werte sind aufgrund der starken Mittelwertbildung relativ resistent gegenüber Ausreissern. Die Werte streuen daher nur wenig, sind gut reproduzierbar und somit auch vergleichbar. Auf der anderen Seite reagiert R_a nicht sehr sensitiv auf Profilspitzen und -täler [44, 45].

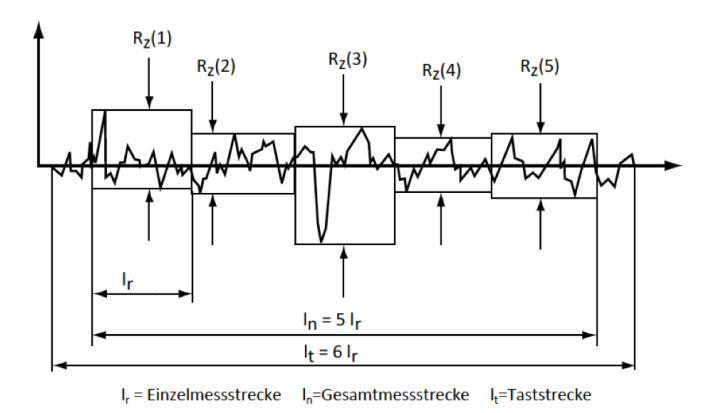
Abb. 3: Bildung der gemittelten Rautiefe R_z durch Bildung der Summe des grössten und des kleinsten Wertes innerhalb einer Einzelmessstrecke (I_r). Danach Mittelung der fünf Einzelmessstrecken [44].

R_z ist die Summe aus der Höhe der grössten Profilspitze und der Tiefe des grössten Profiltals innerhalb einer Einzelmessstrecke (Abb. 3). R_z-Werte reagieren infolgedessen generell empfindlicher auf die Veränderung von Oberflächenstrukturen. Schliesslich werden fünf Einzelmessstrecken, welche zusammen die Gesamtmessstrecke bilden, gemittelt [44, 45].

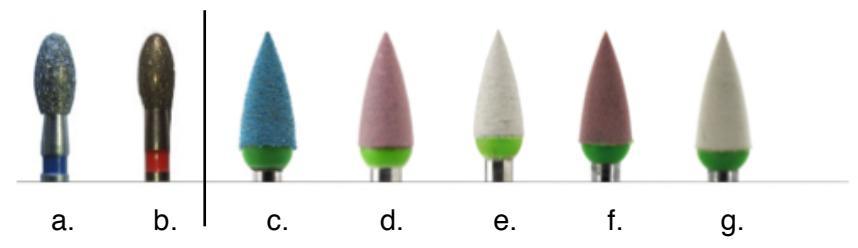
Abb. 4: a.-g.: Verwendete Diamanschleifkörper (a., b.) und Polierer (c.-g.). a. JOTA 833.FG, b. JOTA 833F.FG, c. JOTA 9812G, d. JOTA 9812M, e. JOTA 9812F, f. JOTA 9871M, g. JOTA 9871F (JOTA AG, Rüthi/St. Gallen, Schweiz).

Schleifkörper	Lot Nr.	Körnung/Material	Optimale Drehzahl
JOTA 833.FG (standard)	563538	64-126µm (Ø95µm)	190'000 U/min
JOTA 833F.FG (fein)	562014	27-76µm (Ø51.5µm)	190'000 U/min
Polierinstrumente			
JOTA 9812G (grob)	797936	na (Silikon, Diamantpartikel)	9'500 U/min
JOTA 9812M (medium)	799525	na (Silikon, Diamantpartikel)	8'000 U/min
JOTA 9812F (fein)	800176	na (Silikon, Diamantpartikel)	8'000 U/min
JOTA 9871M (medium)	800415	na (Silikon, Diamantpartikel)	8'000 U/min
JOTA 9871F (fein)	800417	na (Silikon, Diamantpartikel)	8'000 U/min

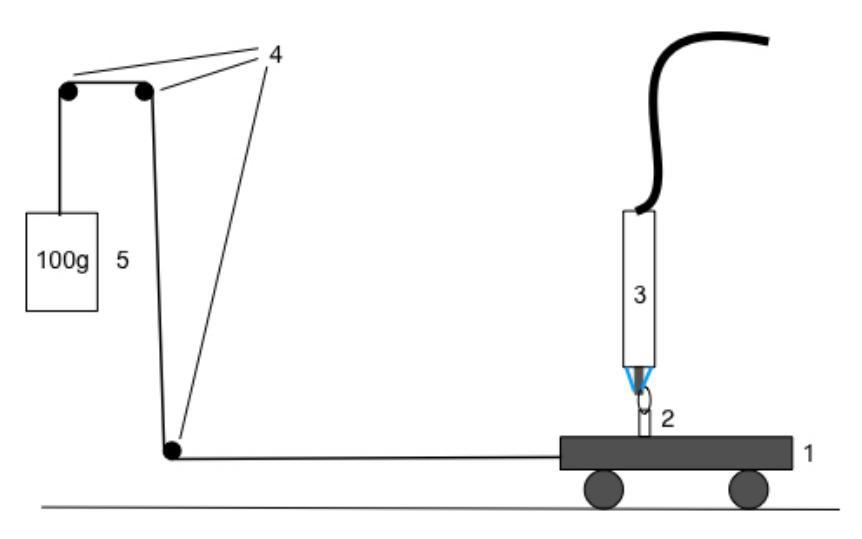
Abb. 5: Schema des Aufbaus der Versuchsanordnung mit Rollschlitten (1), Krone (2), Turbine mit Wasserkühlung (3), Umlenkrollen (4) und Gewicht (5).

Um alle Kronen im Bereich des buccalen Höckerabhangs und mit derselben Kraft von 100g okklusal einzuschleifen [47, 48], wurde entsprechen eine Versuchsanordnung konstruiert (Abb. 5). Zur optimalen Fixation des Probestumpfes wurde ein Zahnstumpfanalog aus einer NEM-Legierung hergestellt. Dieser Probestumpf wurde in einer für ihn vorgesehenen abgewinkelten Auffangvorrichtung in einer Schraubzwinge fixiert. Diese Halterung wurde nun auf einem Rollschlitten montiert und über drei Umlenkrollen wurde ein Gewicht von 100g am Schlitten befestigt. Somit konnten alle Kronen in derselben Position und mit derselben Kraft dem Diamantschleifkörper zugeführt werden (Abb. 6, a.-c.). Anschliessend wurde standardisiert und kontrolliert mit einer Turbine (3.4 bar Luftdruck mit konstanter Wasserkühlung / 100g Anpressdruck für 2 Sekunden) bei allen Kronen im Bereich des buccalen Höckerabhangs ein annähernd identischer Defekt von ca. 4mm² eingeschliffen. Für jede Krone wurde dabei ein fabrikneuer Diamantschleifkörper verwendet. Als Form des Schleifkörpers wurde ein Football (JOTA AG, Rüthi/St. Gallen, Schweiz) gewählt, da dieser auch in der Praxis am Patienten oft eingesetzt wird. Die identischen Defekte wurden anschliessend anhand des Protokolls mit handelsüblichen Politursystemen (JOTA AG, Rüthi/St. Gallen, Schweiz) gemäss Herstellerinformationen (siehe oben, Tab. 4) für zehn Sekunden je Instrument nachbearbeitet beziehungsweise poliert.

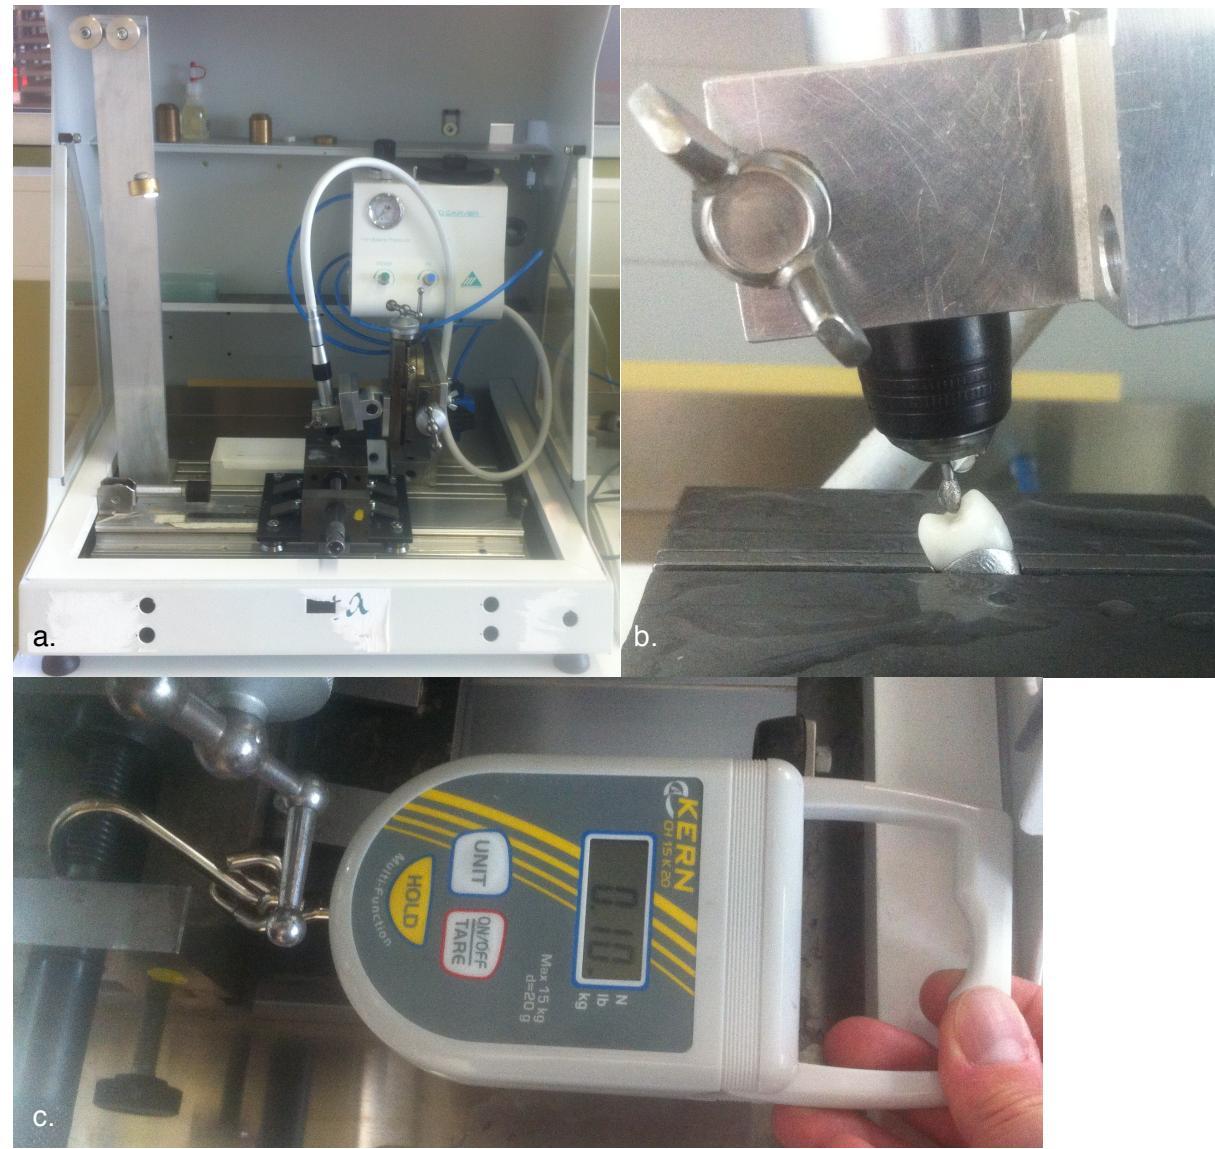
Abb. 6 a.-c.: a. Fertiggestellte Versuchsanordnung mit Rollschlitten, b. eingespannte, vollanatomische Krone und Turbine mit Wasserkühlung, c. 0.1kg bzw. 100g Anpressdruck nachgemessen mit einer Federwaage.

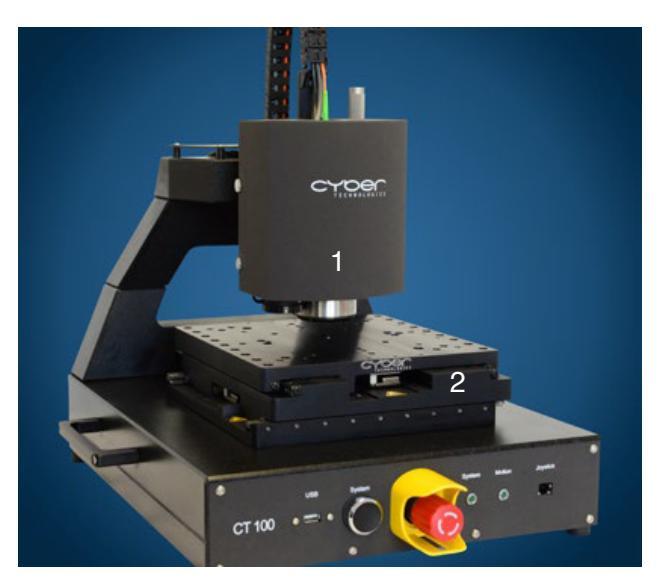
Abb. 7: CyberSCAN CT 100 (Cyber Technologies, Ingolstadt, Deutschland) mit Sensor (1) und verschiebbarer Plattform (2). Zum System gehört zusätzlich eine PC-Arbeitsstation, die mit dem Gerät verbunden ist.

Die Messung der bearbeiteten Oberflächen wurde mit dem CyberSCAN CT 100 (Abb. 7; Cyber Technologies, Ingolstadt, Deutschland), einem hochpräzisen Kontaktlos-Profilometer, durchgeführt. Als Sensor beziehungsweise Spektrometer wurde der Typ P-CHR-6000 (Tab. 6) verwendet. Während sich die Plattform mit den Proben nach vorgegebenem Muster (Travel) bidirektional in der xy-Ebene verschob, wurden laufend Messwerte erhoben.

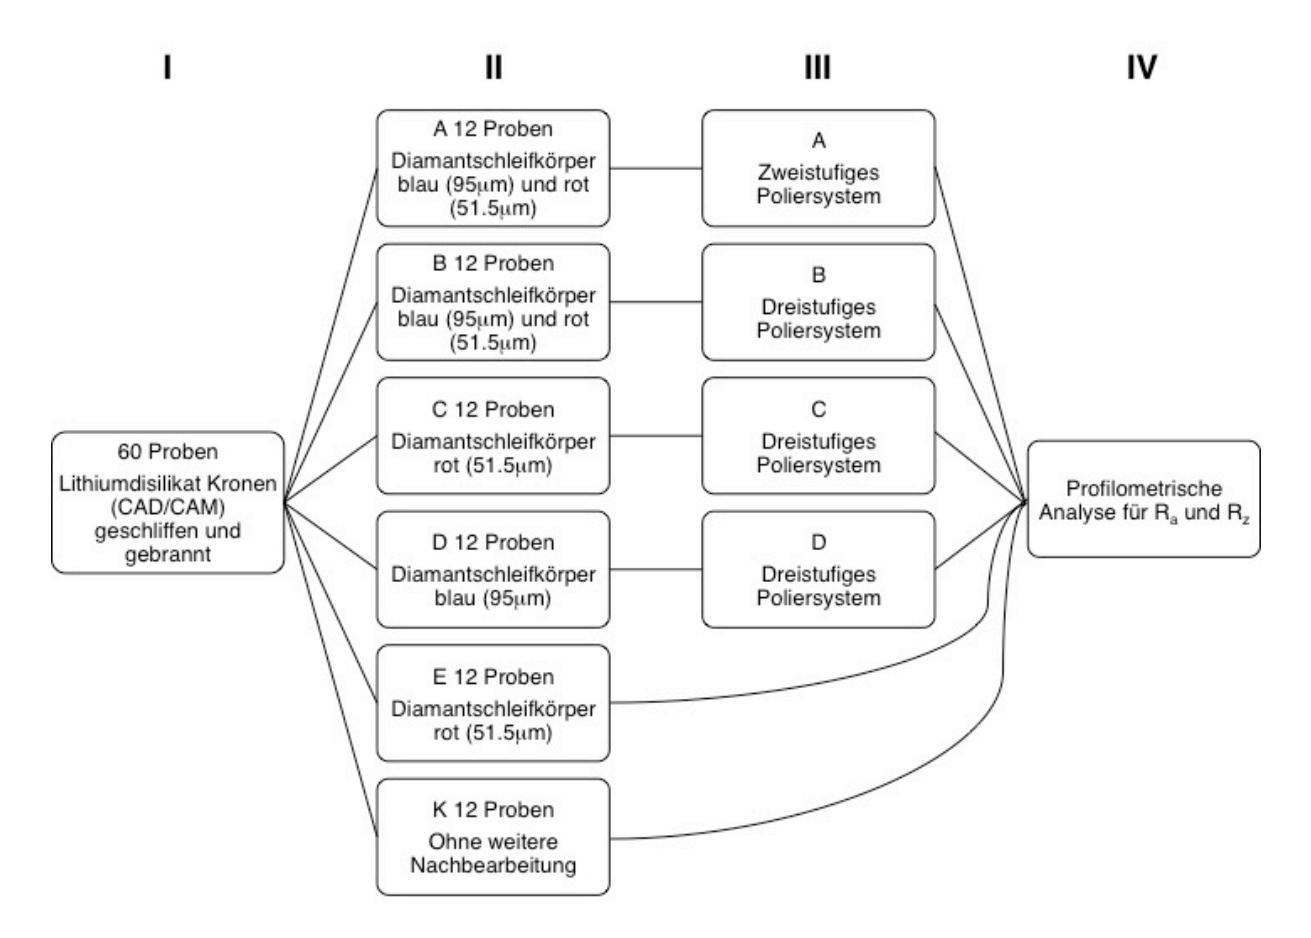
Abb. 8: Chronologische Darstellung der Versuchsanordnung. I Probenherstellung; II Versuchsgruppen A-E mit Diamantschleifkörpern bearbeitet; III A-D Politur der Proben mit zweioder dreistufigem Poliersystem; IV Profilometrische Untersuchung aller Oberflächen.

Die 60 Prämolarenkronen wurden in fünf Gruppen mit jeweils zwölf Proben aufgeteilt. Die einzelnen Versuchsgruppen wurden nun mit Diamantschleifkörpern unterschiedlicher Körnungen (rot: "fein", Ø51.5µm; blau: "standard", Ø95µm) in verschiedener Abfolge bearbeitet, poliert und schliesslich profilometrisch analysiert (Abb. 8).

- Einschleifen zuerst mit Ø95µm Körnung und danach mit Ø51.5µm Körnung. Anschliessend Politur mit einem zweistufigen Poliersystem (Diamant blau und rot, zweistufige Politur; DBR2; Abb. 8, Ziff. II und III A),

- Einschleifen zuerst mit Ø95µm Körnung und danach mit Ø51.5µm Körnung. Anschliessend Politur mit einem dreistufigen Poliersystem (Diamant blau und rot, dreistufige Politur; DBR3; Abb. 8, Ziff. II und III B),

- Einschleifen mit Ø51.5μm Körnung und Politur mit einem dreistufigen Poliersystem (Diamant rot, dreistufige Politur; DR3; Abb. 8, Ziff. II und III C),

- Einschleifen mit Ø95μm Körnung und Politur mit einem dreistufigen Poliersystem (Diamant blau, dreistufige Politur; DB3; Abb. 8, Ziff. II und III D),
- Einschleifen ausschliesslich mit Ø51.5μm Körnung ohne weitere Nachbearbeitung (Diamant rot; DR; Abb. 8, Ziff. II E),

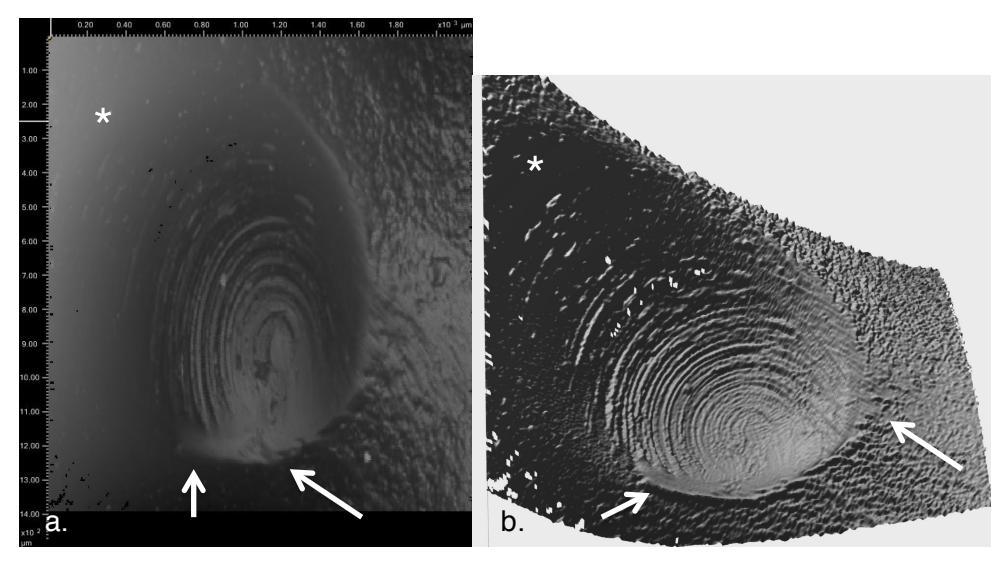
Abb. 9 a.-b.: Testgruppe A (Probe 7/12). a. Profilometrische Bildgebung. Keramikabplatzungen (Pfeile), koronale Areale glatt poliert (*);

b. Dreidimensionale Bildgebung. Keramikabplatzungen und aufgefaltete Schleifränder apikal (Pfeile), koronal (*).

Die Keramikproben der Testgruppe A (Diamantschleifkörper "standard" und "fein" mit zweistufiger Politur, DBR2) weisen deutliche Furchen der rotierenden Instrumenten auf (Abb. 9). Im apikalen Randbereich, nahe der Zentralfissur, müssen vermutlich Keramikabplatzungen stattgefunden haben. Ausserdem wurde die Keramikoberfläche möglicherweise durch den Anpressdruck des Schleifkörpers leicht aufgefaltet. Lateral und koronal des Defektes konnten die Polierkörper die Kanten und Absplitterungen besser glätten als zentral.

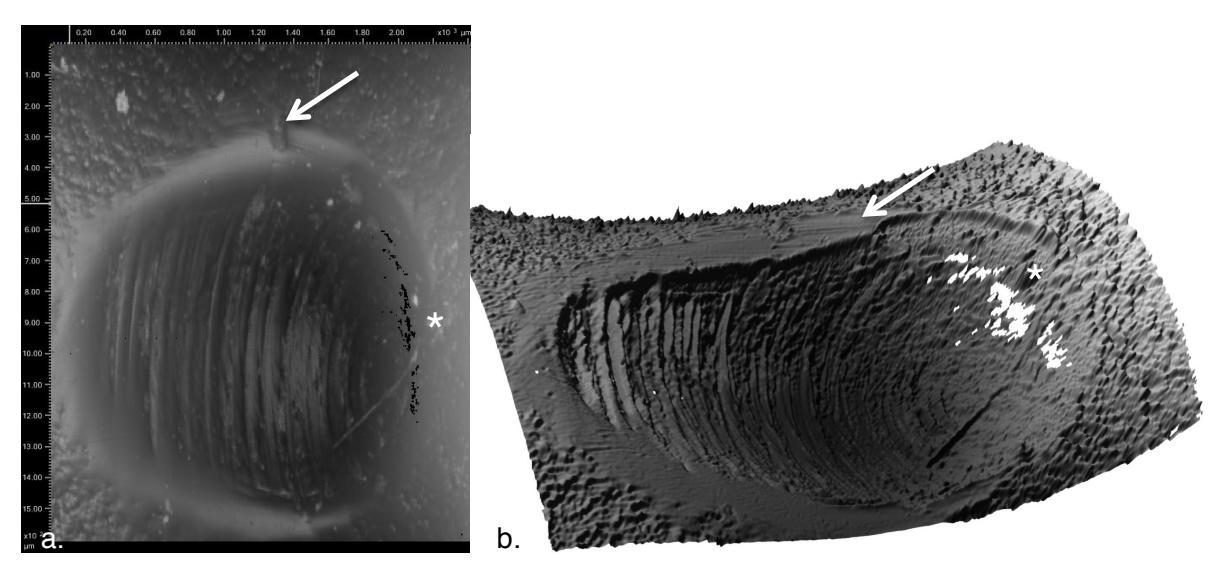
Abb. 10 a.-b.: Testgruppe B (Probe 9/12), zentrale Schleifspuren, aber homogenerer Randbereich.

a. Profilometrische Bildgebung. Abplatzung (Pfeil) und Artefakte apikal (*);

Auch die Keramikproben der Testgruppe B (Diamantschleifkörper "standard" und "fein" mit dreistufiger Politur, DBR3) zeigen im Defektzentrum deutliche Spuren der rotierenden Instrumente (Abb. 10). Die Furchen wirken aber bereits abgeflachter als bei Testgruppe A. Die Ränder erscheinen zirkulär homogener und besser poliert. Dennoch sind sie immer noch scharfkantig. Insbesondere koronal laufen die Unebenheiten etwas feiner aus. Abplatzungen der Keramik sind nur mehr minimal erkennbar beziehungsweise wurden deutlich besser poliert. Bei den weissen Flächen im apikalen Bereich handelt es sich um Artefakte bei welchen keine Messwerte aufgenommen wurden.

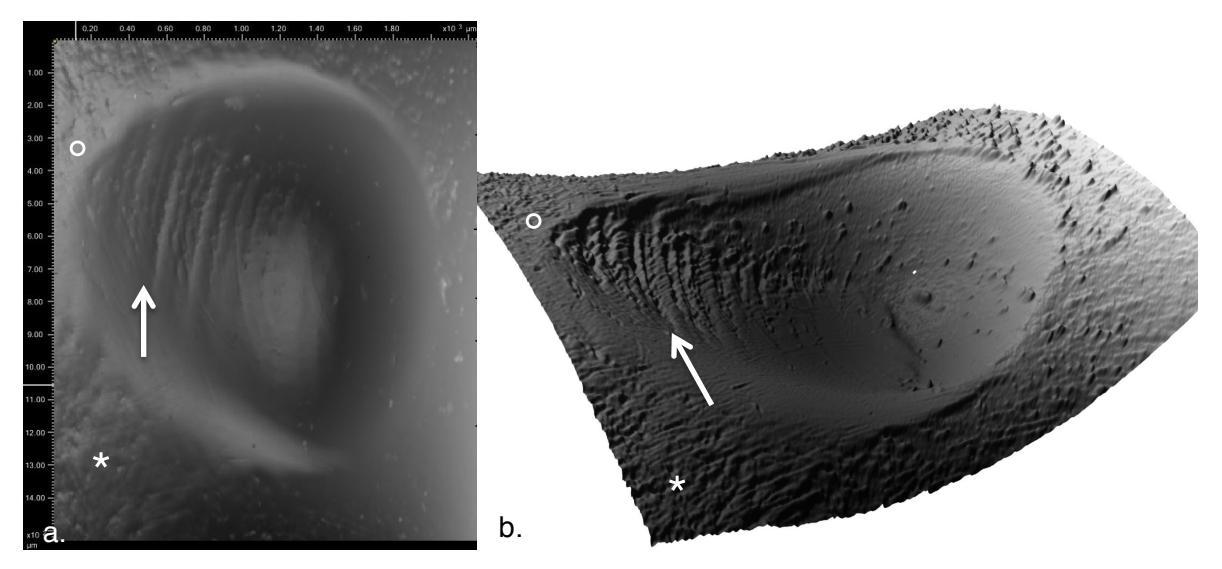
Abb. 11 a.-b.: Testgruppe C (Probe 6/12), allgemein beste Oberflächenqualität. a. Profilometrische Bildgebung. Wenig Schleifspuren im koronalen Bereich (Pfeil). Unbearbeitete Areale (*) erscheinen rauer als die polierte Fläche;

b. Dreidimensionale Bildgebung. Wenig Schleifspuren (Pfeil) und minimal scharfe Kanten im koronalen Randbereich (°). Unbearbeitete Areale (*).

Die Keramikproben der Testgruppe C (Diamantschleifkörper "fein" mit dreistufiger Politur, DR3) zeigen eindeutig weniger sowie auch generell kleinere Schäden an der Oberfläche (Abb. 11). Das Zentrum ist weitestgehend glatt, einzig im koronalen Anteil sind einige nur grob polierte Furchen zu sehen. Die polierten Areale wirken sogar feiner ausgearbeitet als die nicht bearbeiteten Anteile ausserhalb des Schleifdefektes. Auch der Randbereich erscheint homogen und über alles gesehen weniger scharfkantig als bei allen anderen Test-gruppen (A, B, D, E). Abplatzungen sind nicht mehr sichtbar beziehungsweise wurden durch das Politursystem suffizient ausgearbeitet.

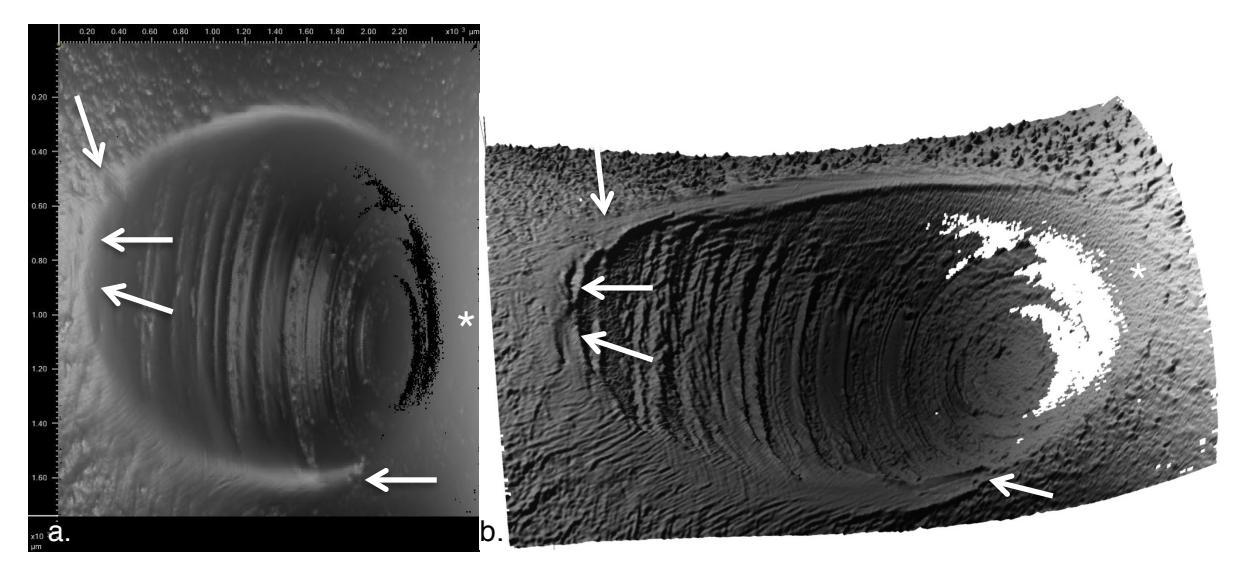
Abb. 12 a.-b.: Testgruppe D (Probe 4/12), Defektzentrum und Randbereich wurden nur ungenügend poliert.

a. Profilometrische Bildgebung. Keramikabplatzungen (Pfeile) und Artefakte (*);

Die Keramikproben der Testgruppe D (Diamantschleifkörper "standard" mit dreistufiger Politur, DB3) zeigen zentral ausgeprägte Schleifschäden (Abb. 12). Die einzelnen Furchen erscheinen unregelmässiger und reichen tiefer in die Oberfläche. Marginal wurde der Defekt trotz des gröberen Standard-Schleifkörpers relativ glatt poliert. Trotzdem ist der Randbereich immer noch scharfkantig und scheint auch leicht aufgefaltet. Ferner entstanden zirkulär auch viele Keramikabplatzungen, die nicht suffizient poliert werden konnten. Im apikalen Teil der Schleifkorrektur treten wieder Areale auf, bei denen keine Messwerte erhoben wurden. Dies vermutlich aufgrund der stärkeren Lichtstreuung durch die erhöhte Oberflächenrauheit.

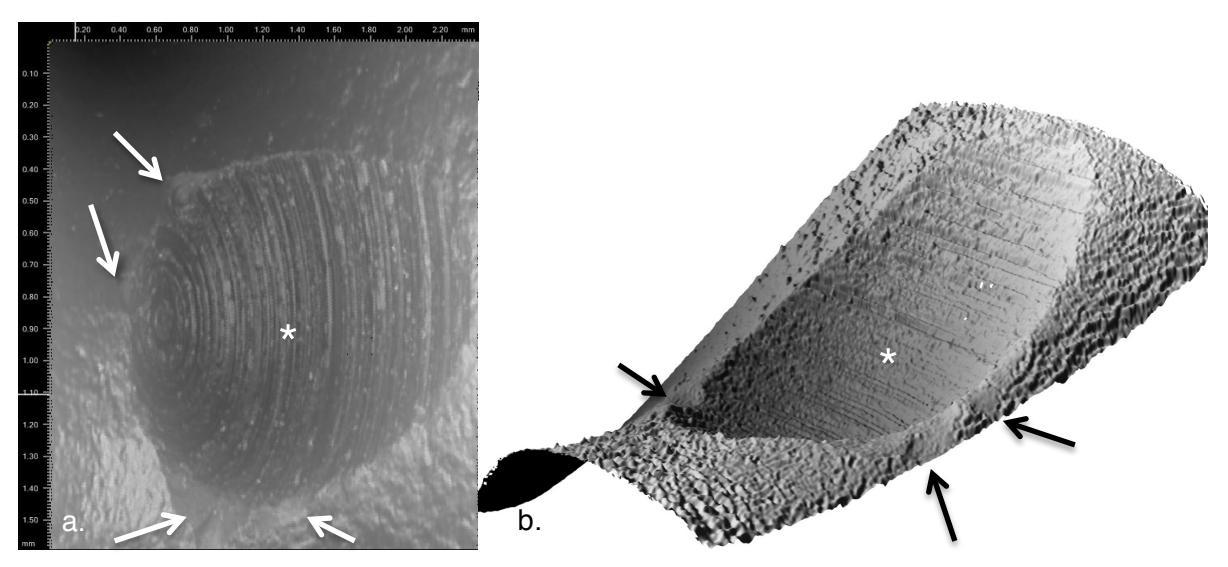
Abb. 13 a.-b.: Testgruppe E (Probe 9/12), homogener Defekt (*) mit Keramikabplatzungen im gesamten Randbereich (Pfeile).

a. Profilometrische Bildgebung.

Die Keramikproben der Testgruppe E (Diamantschleifkörper "fein" ohne weiteres Nachbearbeiten, DR) weisen nur relativ oberflächliche Unebenheiten auf (Abb. 13). Über die gesamte bearbeitete Fläche hinweg zeigt die Testgruppe die am homogensten verteilten Schäden. Marginal läuft der Defekt in eine eher scharfe Kante über. Im zirkulären Randbereich sind kleine und grössere Keramikabplatzungen zu sehen.

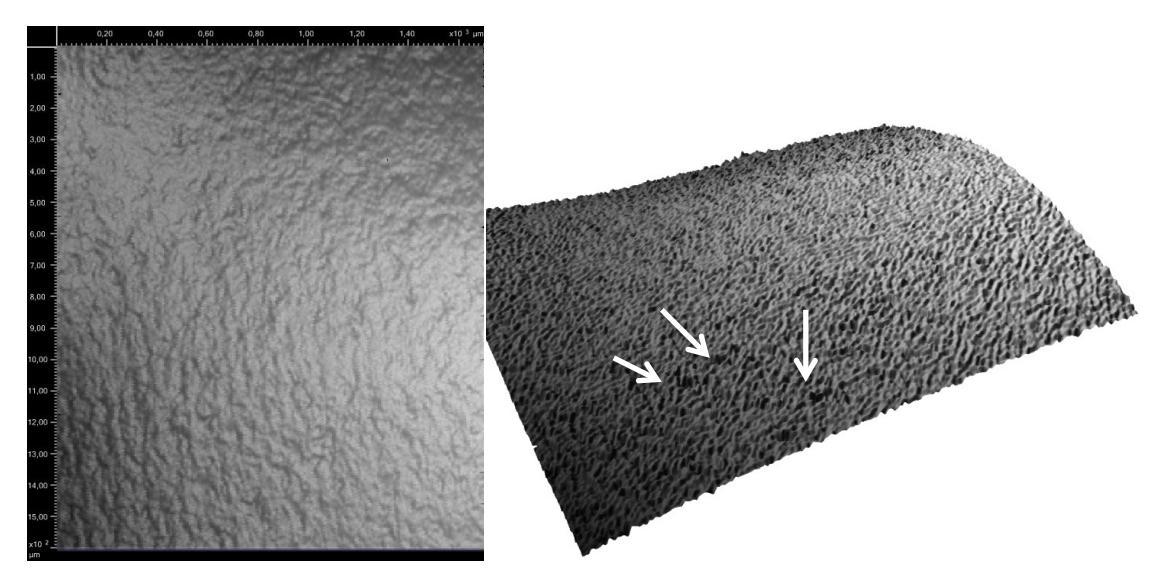
Abb. 14 a.-b.: Kontrollgruppe K (Probe 3/12).a. Profilometrische Bildgebung.b. Dreidimensionale Bildgebung. Porositäten (Pfeile)?

Die Keramikproben der Kontrollgruppe K (intaglio Oberflächen) weisen keineswegs komplett glatte Oberflächen auf (Abb. 14). Es zeigt sich eine homogen gewellte Topographie ohne jegliche Unregelmässigkeiten. Einige Zonen erscheinen fast unter sich gehend. Sie könnten auf Porositäten hinweisen, welche während des Brennprozesses entstanden sind.

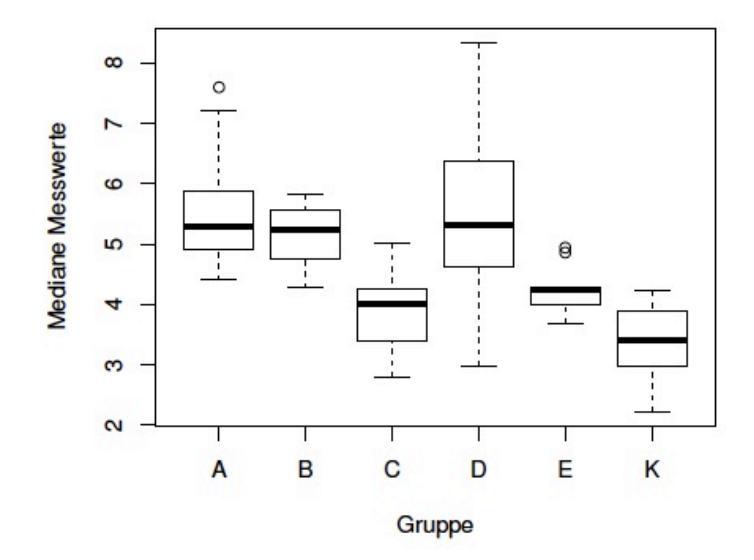
Abb. 15: Arithmetische Mittenrauheit R_a (µm) aller Prüfkörper für die Messwerte der Testgruppen A-E und der Kontrollgruppe K (Median, Minimum/Maximum, 1./3. Quartil).

Der statistische Test für die simultane Beurteilung der sechs Gruppen (Friedman's Test) ergab p<0.0001. Aus dem paarweisen Vergleich der verschiedenen Testgruppen A-E mit der Kontrollgruppe K (Wilcoxon signed rank Test) resultierten signifikante Unterschiede zwischen der Kontrollgruppe K und Testgruppe A (p=0.0005), Testgruppe B (p=0.0005), Testgruppe D (p=0.0024) und Testgruppe E (p=0.0034) während für die Testgruppe C der p-Wert (p=0.0522) klein, jedoch statistisch nicht signifikant ist.

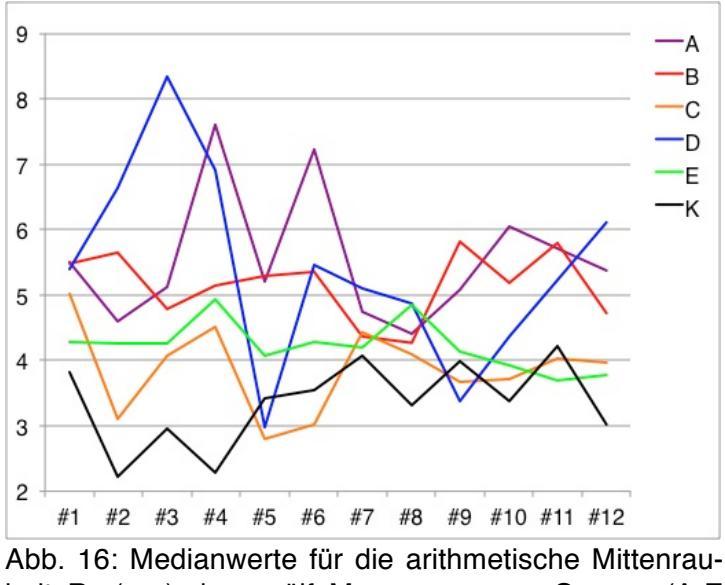
heit R_a (µm) der zwölf Messungen pro Gruppe (A-E und K).

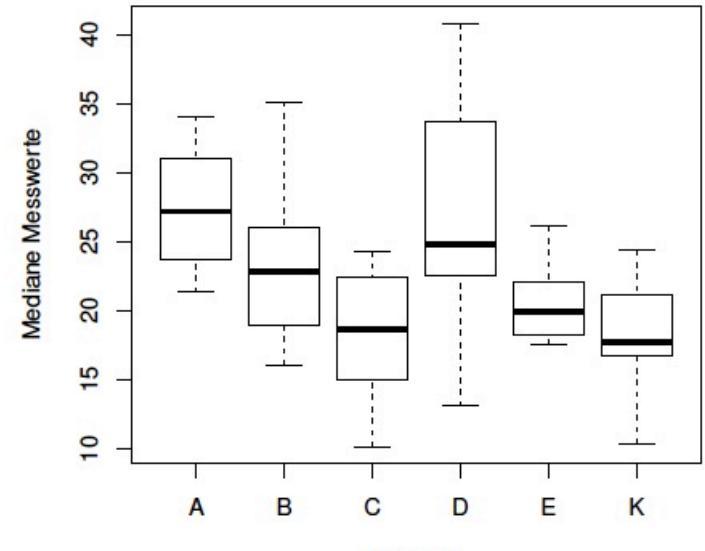
Abb. 17: Gemittelte Rautiefe R_z (µm) aller Prüfkörper für die Messwerte der Testgruppen A-E und der Kontrollgruppe K (Median, Minimum/Maximum, 1./3. Quartil).

Der statistische Test für die simultane Beurteilung der sechs Gruppen (Friedman's Test) ergab p=0.0005. Aus dem paarweisen Vergleich der verschiedenen Testgruppen A-E mit der Kontrollgruppe K (Wilcoxon signed rank Test) resultierte, dass sich alle Testgruppen signifikant von der Kontrollgruppe K unterscheiden. Dabei wurden folgende Werte festgestellt: Testgruppe A (p=0.0024), Testgruppe B (p=0.0093), Testgruppe C (p=0.0005), Testgruppe D (p=0.0005) sowie Testgruppe E (p=0.0005). Zu beachten sind die teilweise identischen p-Werte. Sie können aufgrund der Natur von Rangsummen Tests, wie dem angewendeten "Wilcoxon signed rank Test", entstehen.

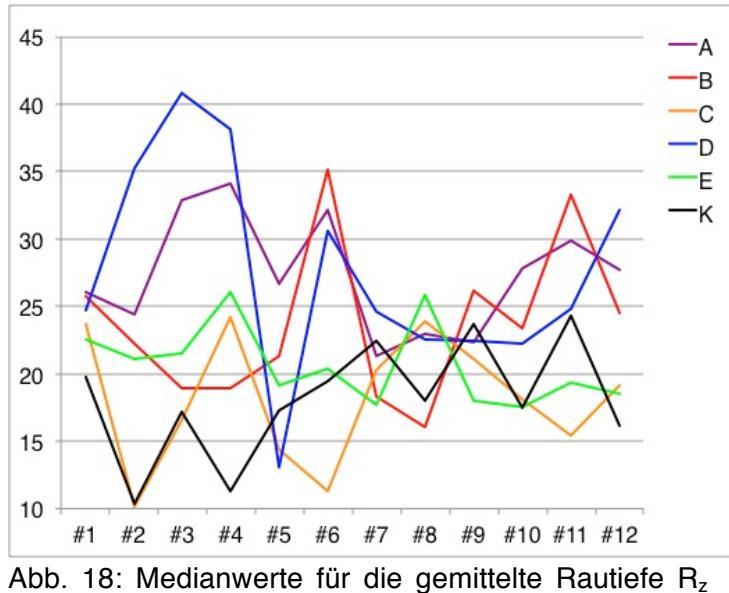
(μm) der zwölf Messungen pro Gruppe (A-E und K).
